「大阪高石線舗装補修工事」

- ・ 設計図書等の一部に表記誤りがありました。下記正誤表をご確認ください。

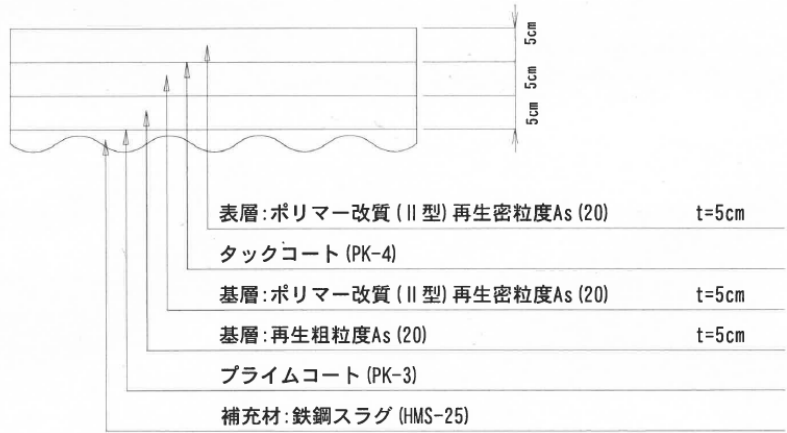
訂正箇所	誤	正
<p>図面 舗装構造図</p>	<p>3 舗装打換え工・夜間 急速打換(舗装版打換) 表層:ポリマー改質(II型)再生密粒度As(20)</p>

<p>表層:ポリマー改質(II型)再生密粒度As(20) t=5cm タックコート(PK-4) 基層:ポリマー改質(II型)再生密粒度As(20) t=5cm 基層:再生粗粒度As(20) t=5cm プライムコート(PK-3) 補充材:鉄鋼スラグ(HMS-25)</p>	<p>3 舗装打換え工・夜間 急速打換(舗装版打換) 表層:ポリマー改質(II型)再生密粒度As(20)</p>

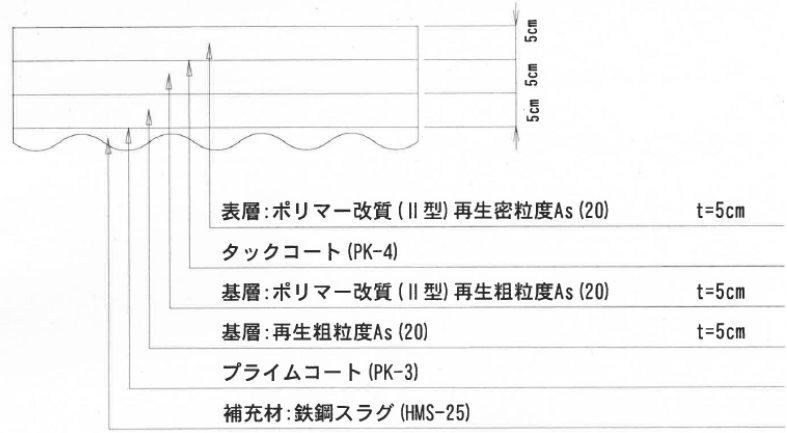
<p>表層:ポリマー改質(II型)再生密粒度As(20) t=5cm タックコート(PK-4) 基層:ポリマー改質(II型)再生粗粒度As(20) t=5cm 基層:再生粗粒度As(20) t=5cm プライムコート(PK-3) 補充材:鉄鋼スラグ(HMS-25)</p>
